### **ДОКЛАД**

**Относно:** извършена проверка на състоянието и характеристиките на пътната инфраструктура с оглед на безопасността на движението по пътищата на част от път III-4404, участък в извън населено място между с. Трънито и с. Дебел дял, общ. Габрово

**4. Предмет на проверката** е част от републикански път III-4404 от km 8+688 до km 13+807 с дължина 5.119 км.

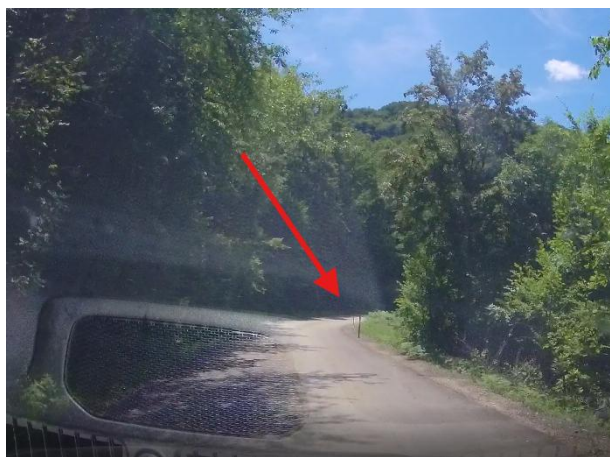
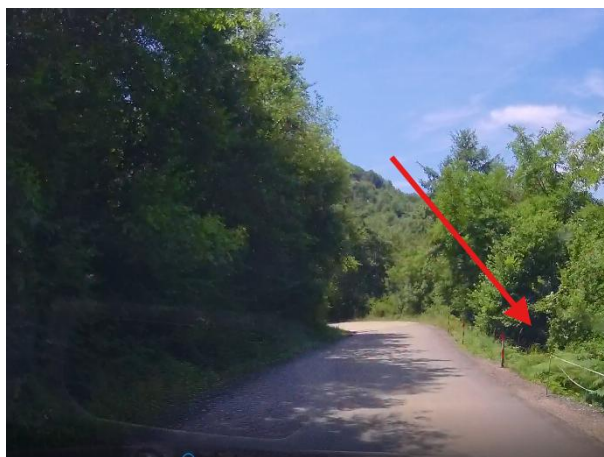
г) наличие на временна организация на движението: частична, на малко места и в лошо състояние.

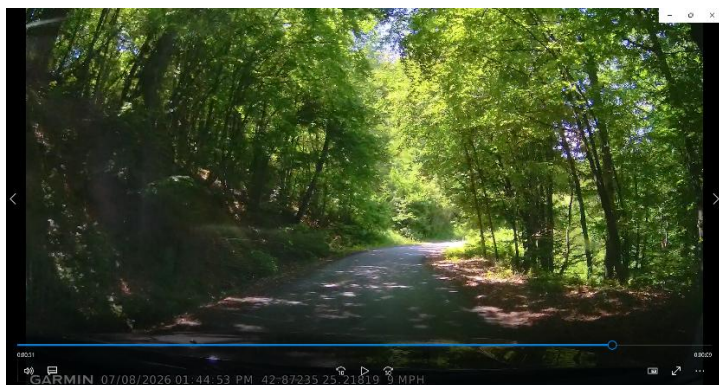
42.87235, 25.21819 (GRMN 017)

б) неподвижни препятствия в зоната за безопасност (например: стълбове, дървета и др.): забелязват се по цялото трасе;

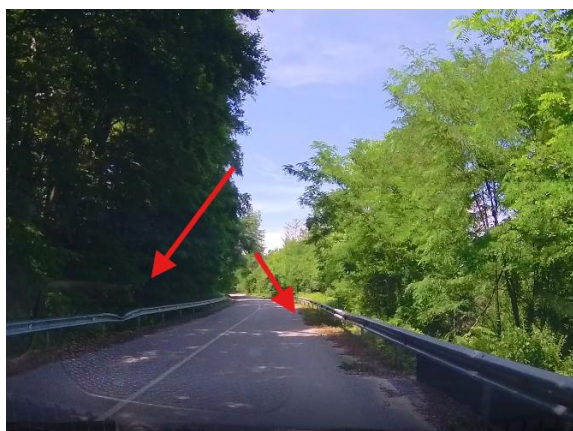
42.87282, 25.20183 (GRMN 030)

в) ограничителни системи за пътищата:

**9.2.** Предвид: липсата на банкети, окопи и оформени скатове, т.е. ясно осигурени пространства къде това да се реализира; липсата на данни за наличието на проектна документация, от която да се изясни какво е предвидено и предстои, се препоръчва обмисляне **осигуряването на ограничителни системи за пътища**. Препоръчва се да се предприемат без отлагане мерки за обезопасяване на всяко място, където съществува риск водач, напуснал неволно пътното платно, да пропадне в скат, окоп, да се сблъска с непреодолима преграда или да се отклони от трасето поради центробежна сила в крива, като се ползват всички възможни пътни знаци, както следва: бализи или сигнални колчета, насочващи стрелки, указателни знаци за посока, предупредителни знаци за смяна на габарита, указателни знаци за предимство при разминаване, предупредителни за опасност и др.

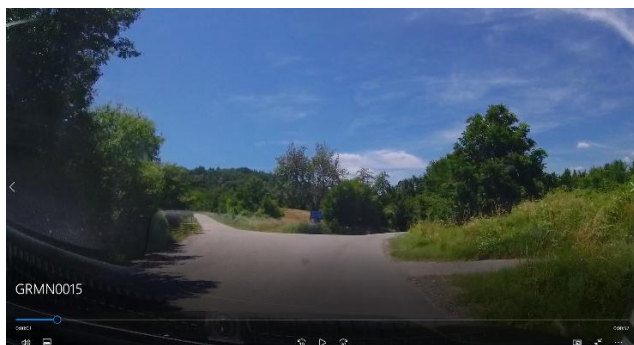
42.87189,25.22060 (GRMN 015)

По цялото проверявано трасе не е налице сигнализиране на кръстовищата, както с пътни знаци, така и с маркировка. Видимост не е осигурена;

Констатирани са и множество пресичания с горски и селскостопански пътища, за които не е спазен реда на чл. 109, ал. 11 от Наредбата за проектиране на пътища, според която въпросните пътища се заустват като кръстовища и се устройват с трайно пътно покритие с дължина 20 m.

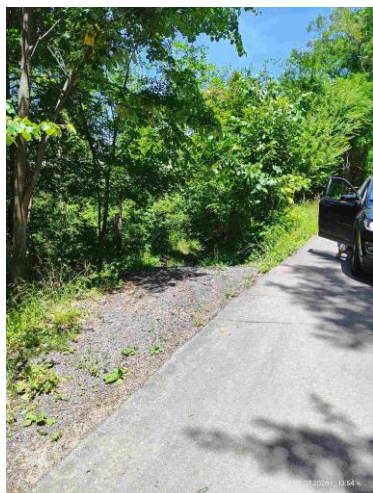
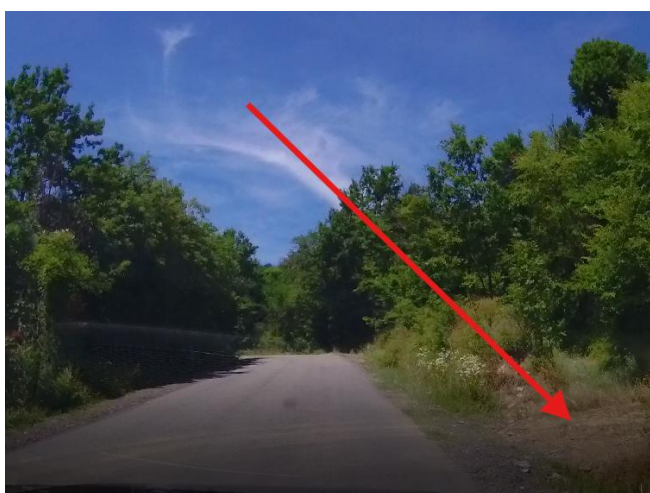
(илюстрации за липса на заустване и регулиране на горски път и липса на видимост).

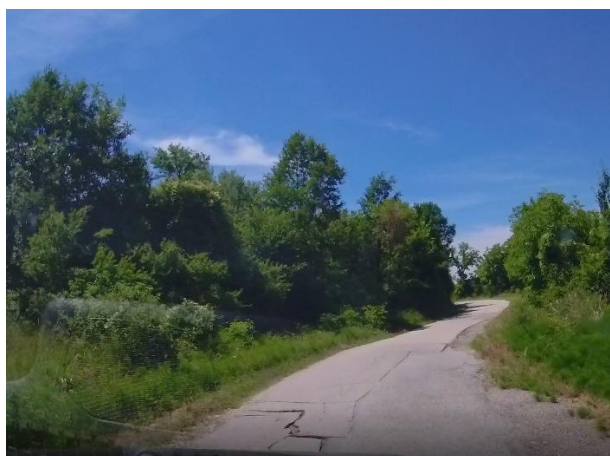
42.87387,25.19021 (GRMN 039)

а) повреди и деформации на пътната настилка;

в) равност на пътната повърхност: в неремонтираните части са налице пукнатини и неравности. Драстични деформации са налице в зоните със сляганията;

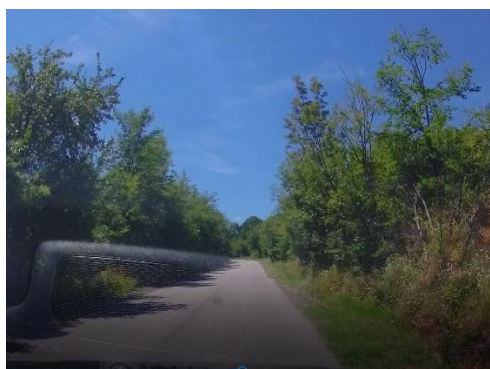
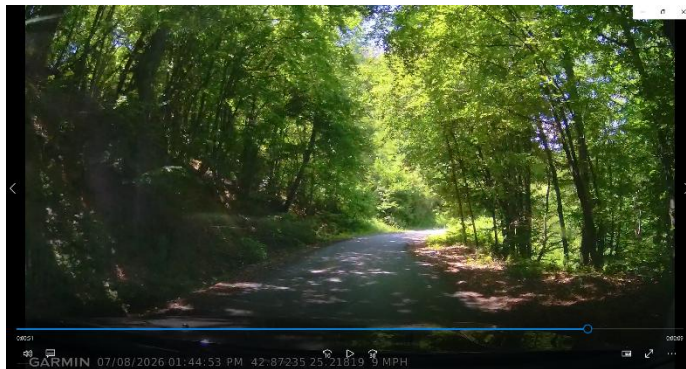
г) състояние на банкетите (включително растителност): затревени, стеснени, на места унищожени;

**9.4. Препоръчват се мерки за поддържане** - почистване на окопите, възстановяване на банкетите, премахване на растителността и постоянна поддръжка, които да се прилагат текущо и системно като част от ежедневно стопанисване.

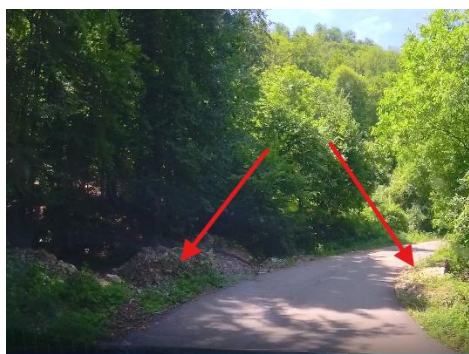
42.87160,25.20474 (GRMN 011)

д) състояние на отводнителните съоръжения: лошо. Всички проверени съоръжения са затлачени, нефункциониращи или унищожени;

**8.2.** По отношение на състоянието на отводнителните съоръжения – водостоци и окопи, проверката установи, че забелязаните и проверени такива не са обект на системно поддържане, а на места са унищожени. Водостоците не са сигнализирани и обезопасени и представляват пряка опасност за участниците в движението. Особено опасни са затлачените места за водовливане при водостоците, които пряко въздействат върху носещите слоеве под пътната настилка, водонасядат платното и водят до слягане и пропадане на настилка. Добавено към предходното, липсата на окопи или тяхната незадоволителна поддръжка води до обрушване на скатове, разрушаване на банкетите, закалване на настилка, заличаване на маркировката и унищожаване на габарита.

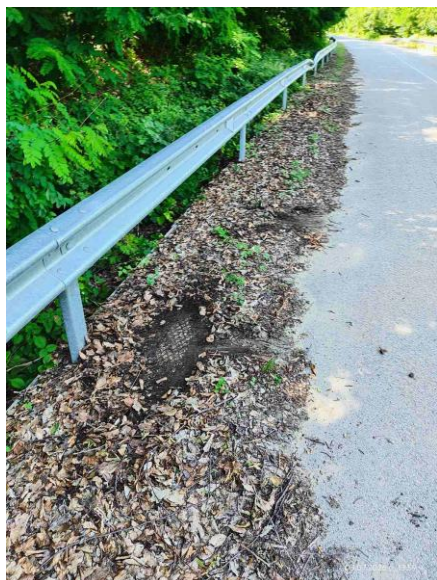
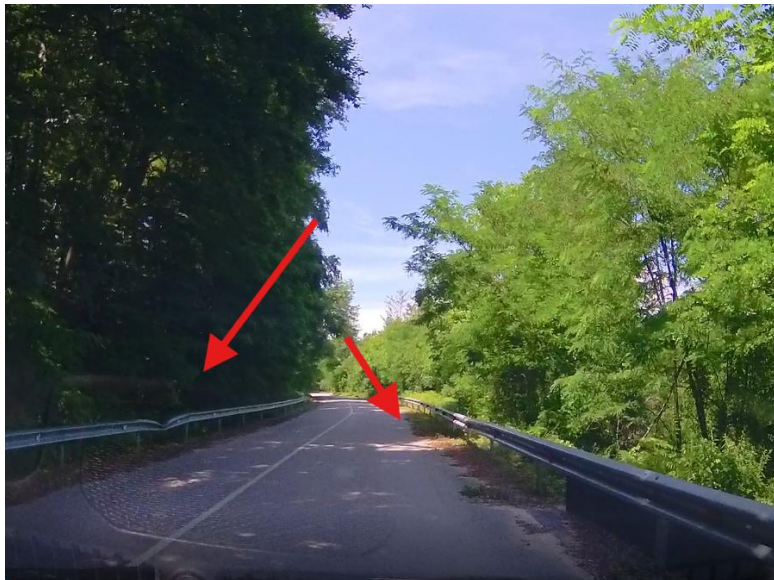
По цялото трасе липсва пътна сигнализация.

На малкото места, в които има положена пътна маркировка липсва поддръжка, маркировката е закаляна и покрита с наноси и растителност.
