**ДОКЛАД**

**Относно:** Извършена проверка в изпълнение на Заповед 3-55/15.04.2026 г., издадена от председателя на ДАБДП във връзка с писмо от ДНСК с наш вх. № 01-44-1/01.04.2026 г.

Улицата (снимка 1) е без име и се намира в ж.к. Дружба, район Искър, гр. София.

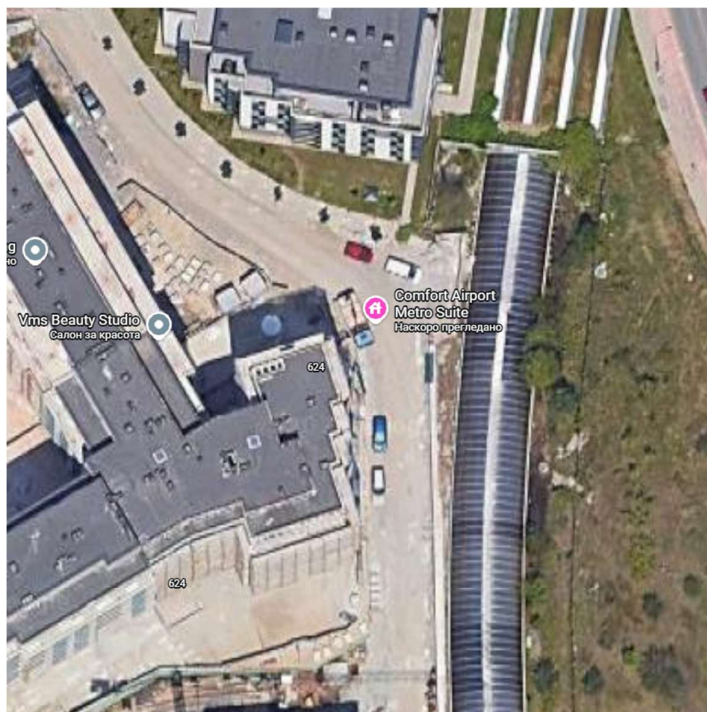
Снимка 3

Поради необходимост от анализ на всички констатирани обстоятелства, описани по-долу, в хода на проверката се установи несъответствие между действащия план за регулация и действителното изпълнение на място. Разликата е в това, че при О.Т. 520, съгласно регулацията е оформено кръстовище, докато в действителност е налице само завой вдясно, като продължение на улицата (снимка 3 и 4).

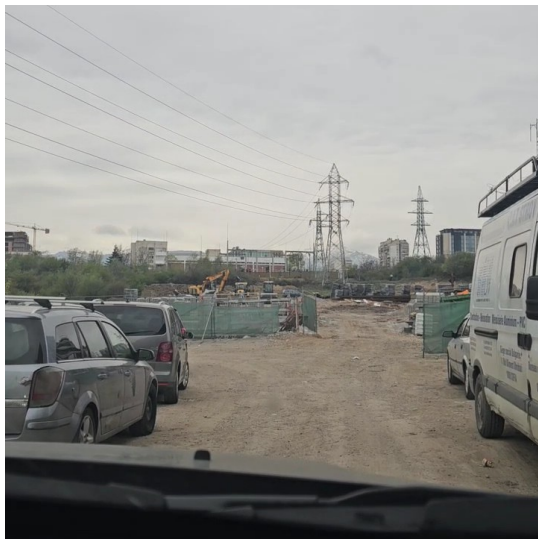
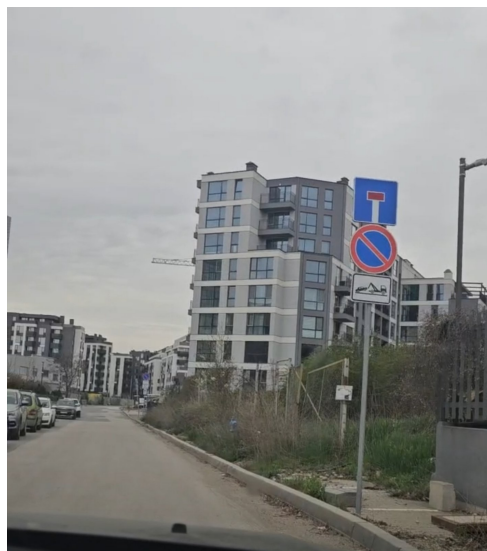
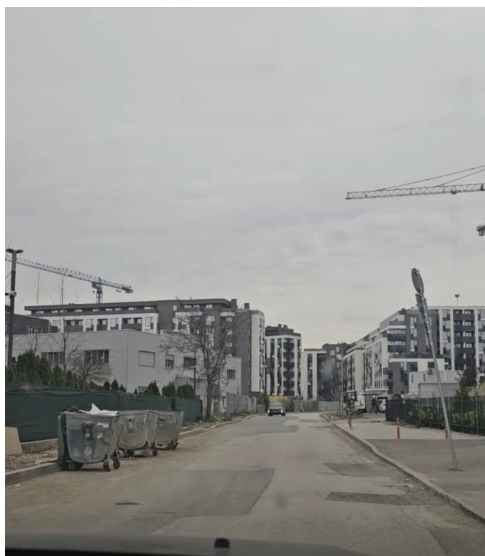
Снимка 6

По част от улицата има изградена трайна настилка, а на места все още се извършват строителни дейности и няма асфалтово покритие. По цялото протежение на обекта са изпълнени бордюри. Тротоари са изградени в последната третина от участъка, предмет на проверката, окомерно определено от О.Т.517 до О.Т.520. Също така никъде няма положена пътна маркировка.

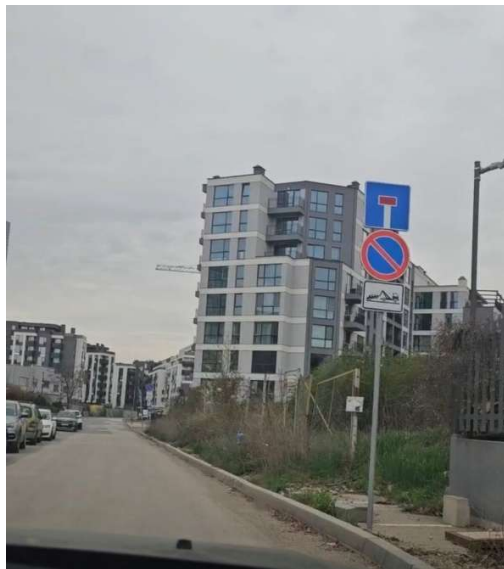
Снимка 9

Пътен знак Ж13 (снимка 9), монтиран над пътен знак от група В - Нарушение на чл. 15, ал. 1 от Наредба РД-02-21-1 от 23.11.2023 г. за сигнализация на пътищата с пътни знаци (О.Т.68)

**Препоръка В:** Пътните знаци да се поставят съобразно нормативната уредба.

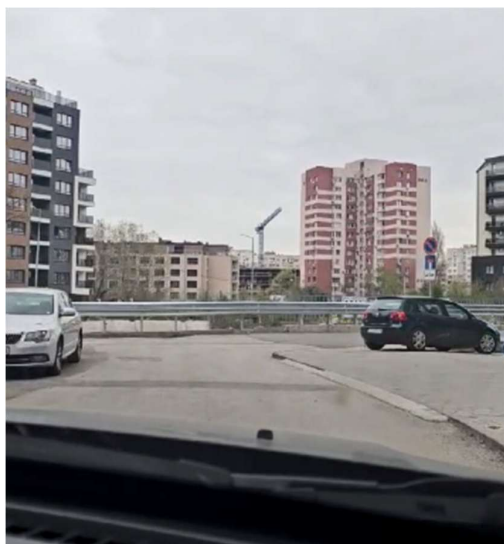
Снимка 10

Допълнителна табела Т18.1 се отнася за пътен знак В 28, а е монтирана под пътен знак Ж 13, в нарушение на чл. 16, ал. 2 от Наредба РД-02-21-1 от 23.11.2023 г. за сигнализация на пътищата с пътни знаци (О.Т.520)

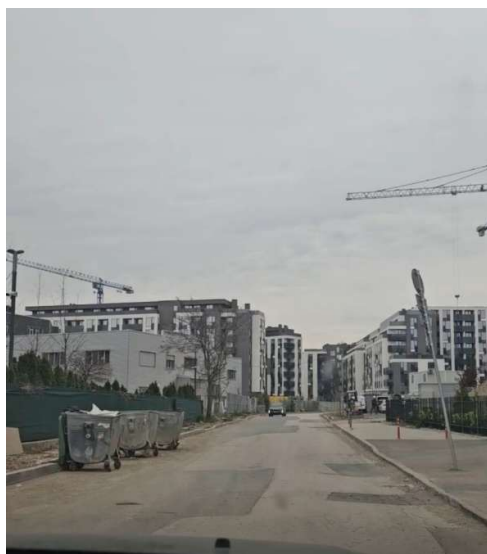
Снимка 11

Група пътни знаци с неясен адресат от участниците в движението, които са неподходящо поставени и с вече компрометиран монтаж - нарушение на чл. 12, ал. 1 от Наредба РД-02-21-1 от 23.11.2023 г. за сигнализация на пътищата с пътни знаци (О.Т.68е)

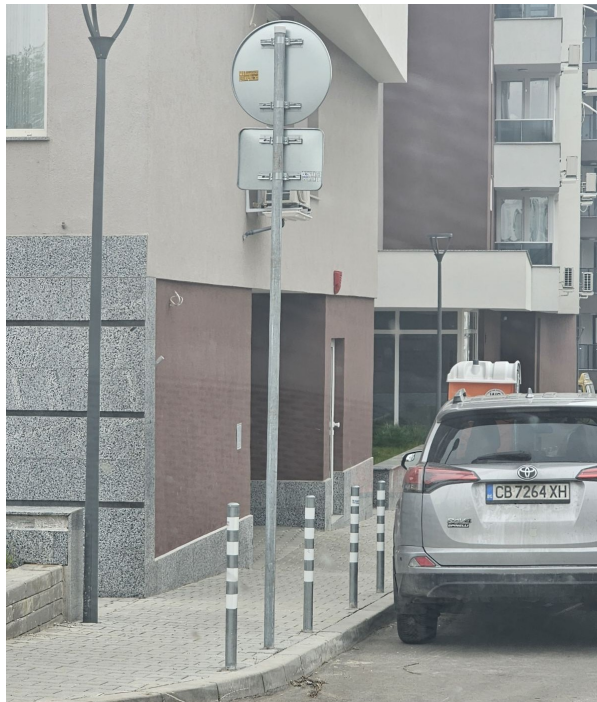
Снимка 12

По протежение на цялото трасе, попадащо в обхвата на проверката, включително и по частта от О.Т.520 до О.Т.638, изпълнена като продължение на задънена улица, визуално почти всички стълбове за пътните знаци са монтирани в твърде голяма близост до бордюрите, респективно до уличното платно. Да се разгледа снимковия материал и в т. 3.2.

Нарушена е разпоредбата на чл. 19 от Наредба № РД-02-21-1 от 23.11.2023 г. за сигнализация на пътищата с пътни знаци, а именно чл. 19, ал. 2 – „Разстоянието от границата на платното за движение до най-близката точка на пътния знак и другите средства за сигнализиране е от 0,5 до 2,0 m“; чл. 19, ал. 3 – „Допуска се в населени места при липса на друга техническа възможност разстоянието по ал. 2 да е не по-малко от 0,3 m“.

**Препоръка D.1.:** Разстоянията от стълбовете до края на пътното платно да бъдат измерени и преместени, когато е необходимо, на разстояние, което гарантира, че най-близката точка на знака е на разстояние, равно или по-голямо от 0,3 m от границата на пътното платно.

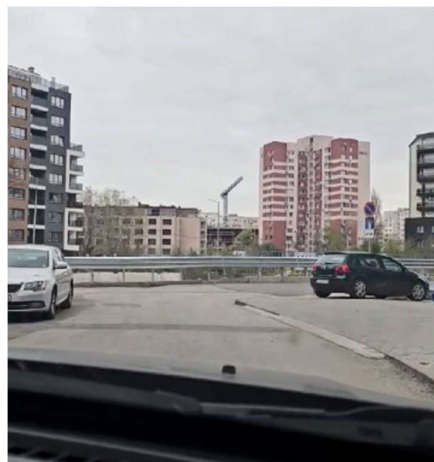
Снимка 13

**В завоя, реализиран при О.Т.520, на тротоара от страната на вътрешния радиус са монтирани пътни знаци, за които е валидно нарушението, констатирано по т. 3.1. Освен това пътните знаци са поставени на място, в което уличният бордюр и тротоарът са понижени.**

Съществува реална опасност моторно превозно средство, движещо се по посока от О.Т. 518 към О.Т. 520, да се отклони от пътното платно, да навлезе върху тротоара и да се удари в така монтирания пътен знак.

Допълнително следва да се отчете и повишеният риск от нараняване на преминаващи пешеходци вследствие на възможен пътен инцидент.

**Препоръка D.2:** Знакът да бъде преместен по преценка на проектанта и лицето, осъществяващо строителен надзор на безопасно място.

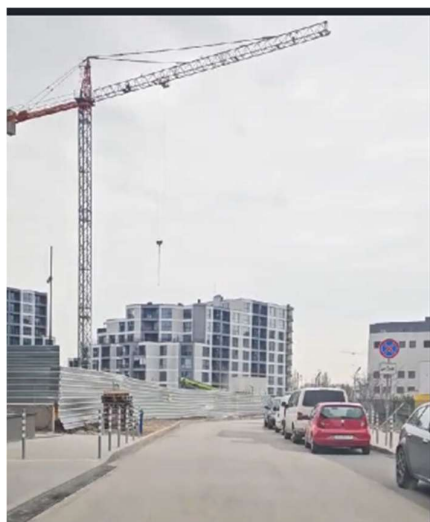
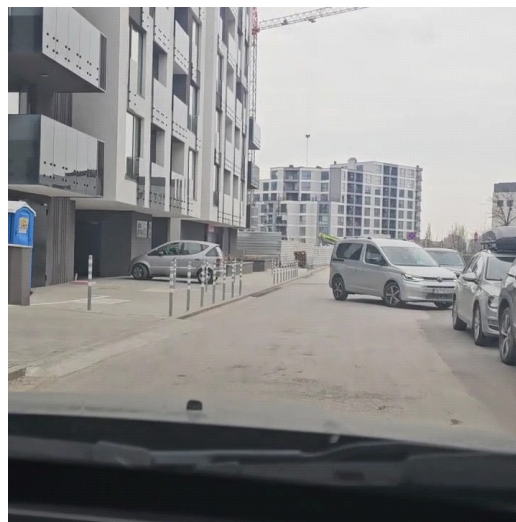
Снимка 14

Поставя се проблем, който не бива да бъде разглеждан абстрактно от ползвателите на този доклад. В момента на извършване на проверката, при наличието (законно или не) на монтирани забранителни и указателни пътни знаци, при въведени (или пропуснати) мероприятия по организация на движението, в частта от улица от О.Т.68 до О.Т.638 бяха констатирани 27 бр. (в улицата) и 11 бр. (в уширението), **общо 38 бр. нарушения на забраните за паркиране.**

Към момента на проверката всички участници в движението, в резултат на паркиралите в улицата 27 МПС, се разминаваха чрез изчакване. Констатацията е направена в делничен ден, в светлата част на деня, в 10:30 часа, в ясно време. Може да се предположи, че във вечерните часове нарушенията ще се увеличават, с всички опасни последици за всички участници в движението.

Паркирането по задънената улица с две ленти за движение и широчина 6 m е недопустимо, тъй като води до ограничаване на пропускателната способност, създава предпоставки за конфликтни точки между участниците в движението и компрометира безопасността на движението.

**Препоръка Е:** Необходимо е да бъдат потърсени нови, трайни и устойчиви решения, включително разкриване на обходни маршрути, изграждане на нови улици и паркинги, обособяване на площадки за маневриране и други подходящи инфраструктурни мерки.

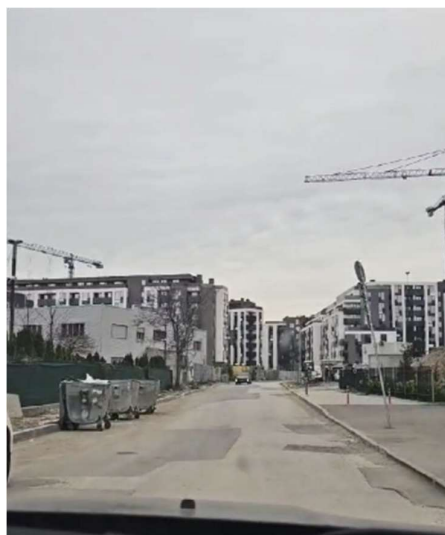
Снимка 16

По протежение на цялото трасе, попадащо в обхвата на проверката, включително и в участъка от О.Т.520 до О.Т.638, изпълнен като продължение на задънената улица, **всички контейнери за битови отпадъци са разположени в уличното платно.**

Разполагането на контейнерите върху платната за движение застрашава безопасността на всички участници в движението, особено уязвимите сред тях.

**Препоръка 3.2.2:** Да се предприемат мерки за изграждане на джобове за разполагане на контейнери за битови отпадъци на подходящи за целта места, като се следи за осигуряване на достатъчно място в тротоарите за пешеходците, вкл. движещите се с детски колички и хората с увреждания, освен ако не е предвидено друго решение за експлоатацията на обекта. При всички случаи, към днешна дата трябва да се направи реорганизация на строителната площадка, така че контейнерите да бъдат отстранени от платното за движение.

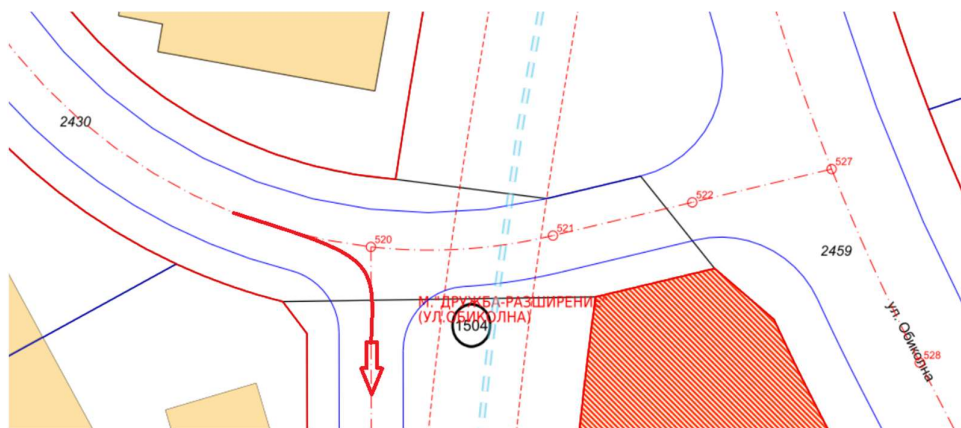
Снимка 17

В тази точка се разглежда завой (Снимка 17 и 18), реализиран на терен, без яснота, че последното е изпълнено с одобрени строителни книжа, като същевременно е прекратена възможността за реализиране на кръстовище при О.Т. 520, а изграждането на връзка между поземлени имоти 68134.1504.2430 и 68134.1504.2459, а именно частта от улица през О.Т. 520, О.Т. 521 и О.Т. 522 не е осъществено и вероятно няма да бъде, защото в тази част от имот 2459 вече е изградена надземна част на метро.

**Завоят в края и началото на двете улици е твърде остър (установено окоммерно, защото за него не е налице графична информация), а външният габаритен радиус е не повече от 9 m.**

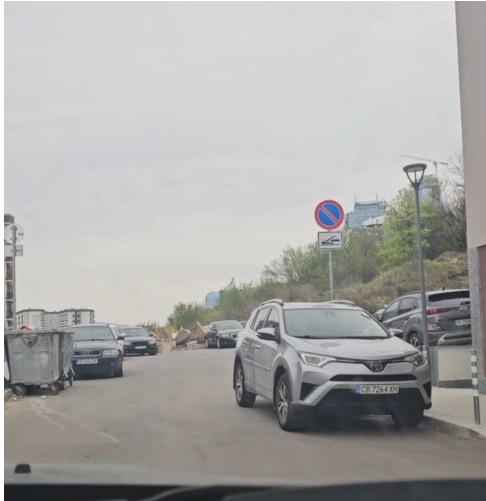
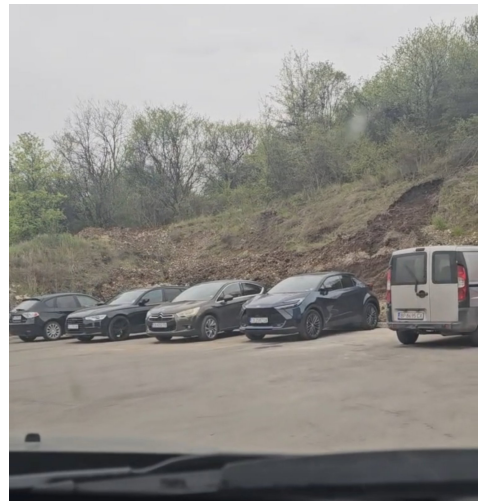
Снимка 20

**Явното фактическо ползване на уширението е за паркинг, а не за площадка за обръщане посоката на движение (снимка 20 и 21).**

Независимо от поставените знаци, към момента на извършване на проверката в уширението бяха паркирани 9 МПС, като за 10 мин престой броят им се увеличи до 11. Подходът на водачите е смесен, като в П-образен ред по ръба на бордюрите, осъществяват перпендикулярно и успоредно паркиране. При така наблюдаваните обстоятелства свободната зона, оставаща за маневриране при обръщане на посоката на движение в уширението остава (измерено към момента на проверката) с размери не по-големи от приблизително **10 m x 9 m**. Новоизградената улица в ПИ 68134.1504.2458, съгласно чл. 27, ал. 2 от НАРЕДБА № Из-1971 от 29.10.2009 г. за строителнотехнически правила и норми за осигуряване на безопасност при пожар **има предназначение за противопожарни цели**. За противопожарни цели ще бъде използвано и уширението при О.Т.637 и О.Т.638, съгласно ПУП – ПР (План за регулация), защото това е единственото място за обръщане.

Нарушена е разпоредбата на чл. 27, ал. 7 от Наредба № Из-1971 от 29.10.2009 г. за строителнотехнически правила и норми за осигуряване на безопасност при пожар, според която „задънените пътища за противопожарни цели с дължина над 45 m (с изключение на задънените улици по чл. 81, ал. 1 от ЗУТ с дължина до 100 m) завършват с площадка (уширение) с размери най-малко **12 m x 12 m**, осигуряваща обръщането на пожарните автомобили в обратна посока“.

Налице е реален риск при възникване на пожар, ПТП или друга авария, свързана с безопасността на движение, специализираните автомобили да не могат да маневрират нормално или да не могат да достигнат до точката за оказване на помощ в участъка от О.Т.68 до О.Т.638.

**Препоръка 3.2.4:** В уширението при О.Т.637 и О.Т.638 – единствено за два последователни участъка от улици, представляващи задънена улица с дължина 618 m

и широчина на платно за движение от 6 m и организирано двупосочно движение, да се извърши преценка за необходимостта от полагане на маркировка и др. мероприятия, които да гарантират свободното маневриране на специалните МПС и тежкотоварните машини.
